ЛЕСОВІ КАР'ЄРИ ХХ СТ. У ХМЕЛЬНИЦЬКОМУ: СУЧАСНА МОРФОЛОГІЯ І МОРФОДИНАМІКА

Оксана Колтун

*Львівський національний університет імені Івана Франка,
вул. П. Дорошенка, 41, 79007, м. Львів, Україна,
e-mail: oksana.koltun@lnu.edu.ua*

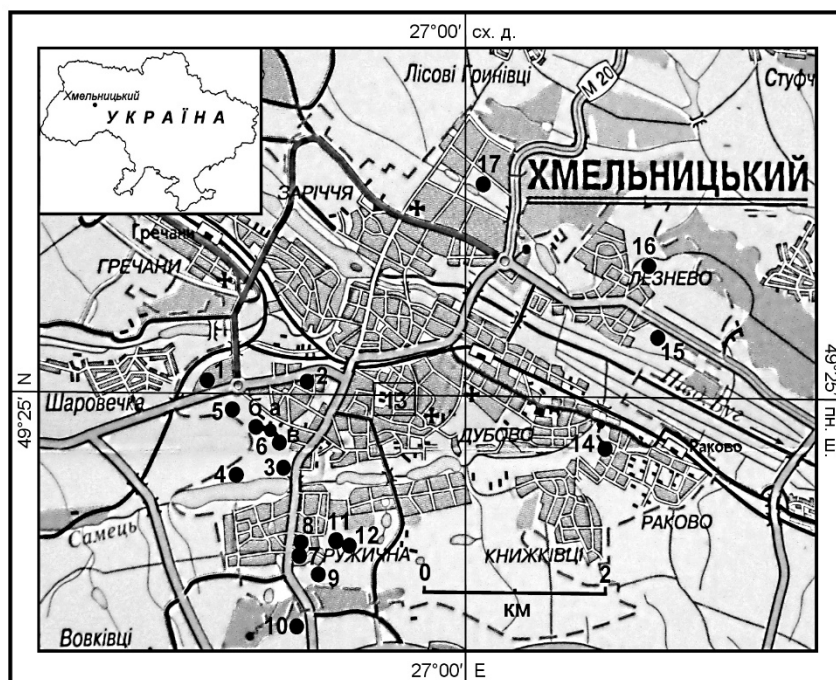
Рис. 1. Розташування об'єктів дослідження (основа – із [18]).

Див. пояснення в тексті. Примітка: № 13 позначає ареал

Fig. 1. Location of objects. Explication is in text. Note: N 13 indicates the area

У підсумку на території Хмельницького (в адміністративних межах 2011 р.) виявлено 17 лесових кар'єрів. Їхнє розташування показано на рис. 1. У десяти з 17 кар'єрів проведено польові дослідження у квітні–червні 2016 р.

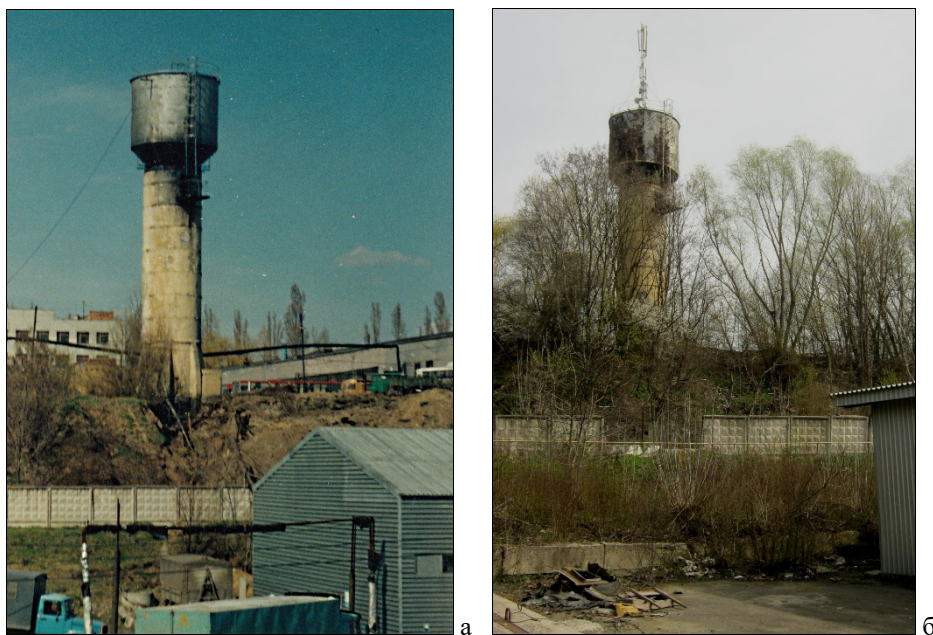
Рис. 3. Зсув у кар'єрі 6: *а* – після початкового часткового засипання станом на 01.05.1997, *б* – станом на 08.04.2016 р.

Fig. 3. The landslide in quarry N 6: *a* – after the initial partial backfilling as of 01.05.1997, *b* – as of 08.04.2016

Унаслідок аварії взимку 1997 р. водонапірної башти, яка розміщена на уступі, у перезволожених насипних ґрунтах рекультивованого схилу розвинувся зсув (рис. 3). Він у нижній частині зруйнував бетонну огорожу та підпірну стінку. За наступні 19 років на цій ділянці схил знову виположено, тіло зсуву частково залишилося на місці й нині має висоту 1,5 м і ширину внизу близько 10 м. Молоді дерева мають вигнуті стовбури, тобто зсувний процес триває.

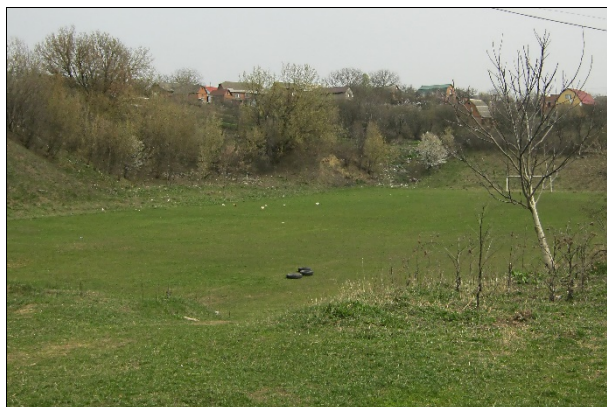
Рис. 4. Стадіон у кар'єрі 9, Ружична (квітень 2016)
Fig. 4. Stadion in quarry N 9, Ruzhychna district (April 2016)

Кар'єр **9** по вул. Нагірній був найглибшим з усіх кар'єрів XIX і XX ст. у межах сучасної території Хмельницького – 21,5 м. Кар'єр замкнутої форми, максимальна ширина досягала 200 м. Його експлуатували до 1980-х років, вибираючи лесоподібні суглинки і супіски, а після того рекультивували під стадіон (рис. 4). Зараз висота бортів – 6–12 м. Зі сходу, півдня і заходу зробили контрбанкет заввишки 3–6 м під трибуну. Однак ці заходи не завадили розвитку зсувних процесів на бортах, особливо на найвищому, північному. Станом на квітень 2016 р. тут чітко виокремлені два тіла зсувів завдовжки до 20 м, порослі “п'яним” 10–15-річним лісом. На північному заході стадіону місцеві мешканці беруть сировину для своїх потреб, чим також провокують зсуви. Тут є відслонення завдовжки 7 м. На західній трибуні невеликі підкопи вже спровокували поверхневі зсуви зі стінками відриву 1,5–3,0 м завдовжки.
