## **ОЦІНКА ЗАКАРСТОВАНОСТІ ТА СТАНУ ГІРНИЧОГО МАСИВУ ЗАТОПЛЕНого РУДНИКА № 2 СТЕБНИЦЬКОГО ГХП “ПОЛІМІНЕРАЛ” ЗА РЕЗУЛЬТАТАМИ ЕКСПЕРИМЕНТАЛЬНОГО ТА МАТЕРІАЛЬНО-БАЛАНСОВОГО МОДЕЛЮВАННЯ**

**Мета статті –** Оцінка закарстованості та стану гірничого масиву затопленого рудника № 2 Стебницького ГХП “Полімінерал” за результатами експериментального та матеріально-балансового моделювання.

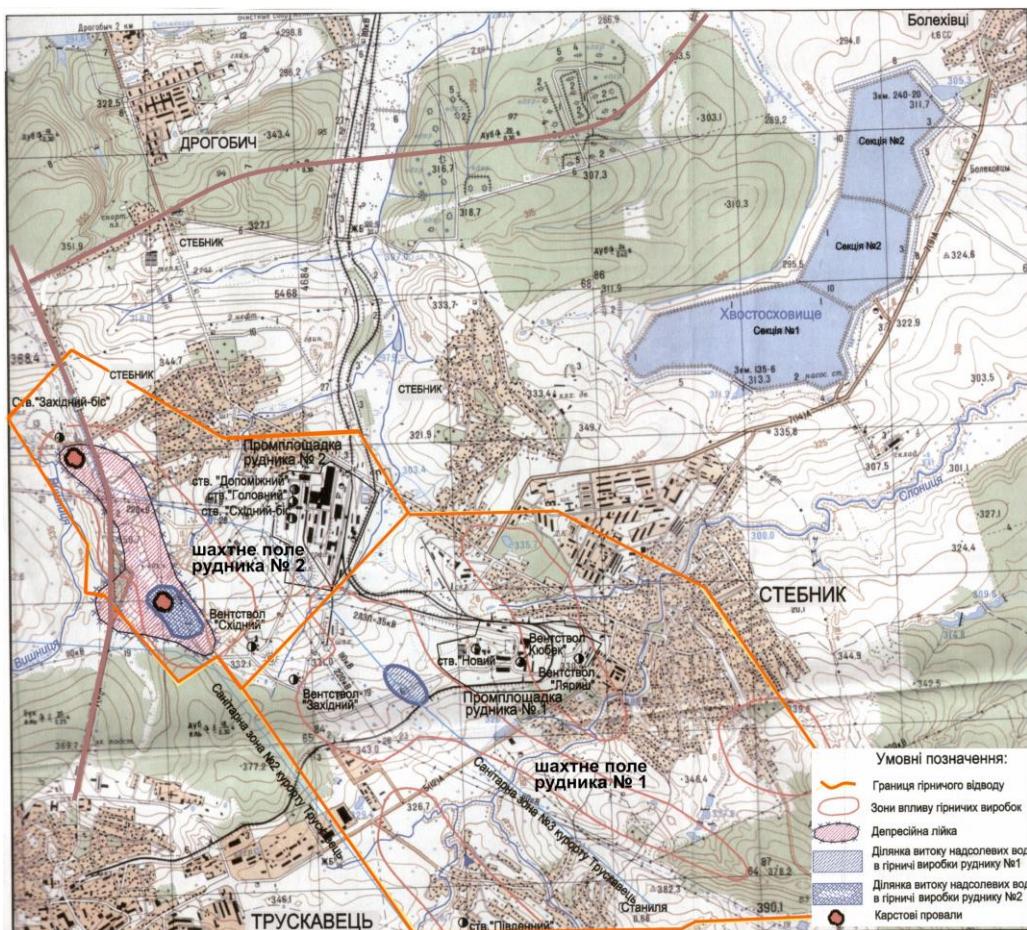
Рис. 1. Межі гірничих відводів, розташування проммайданчиків та стовбурів рудників № 1 та 2, хвостоховища Стебницького ГХП “Полімінерал”, ділянок водоприпливів, депресійних лійок та карстових провалів, відносно житлової забудови населених пунктів

**Виклад основного матеріалу.** Стебницьке родовище полімінеральних калійно-магнієвих руд сульфатного типу є найбільшим серед розвіданих родовищ України та експлуатувалось з середини XIX ст. аж до кінця другої половини XX ст. Запаси родовища розробляли два рудники – № 1 потужністю до 1 млн тонн на рік та № 2 потужністю до 3 млн тонн на рік. До основних об'єктів технологічного комплексу підприємства входили збагачувальна фабрика та хвостосховище. Складні гідрогеологічні та гірничо-геологічні умови родовища привели до появи водоприпливів у рудниках, які або вдавалось локалізувати, або вони призводили до формування депресійних лійок та активізації карсту [7, 8, 11, 14]. Межі гірничих відводів, розташування промплощадок та стовбурів рудників № 1 та № 2, хвостосховища Стебницького ГХП “Полімінерал”, ділянок водоприпливів, депресійних лійок та карстових провалів, відносно житлової забудови населених пунктів (рис.1).

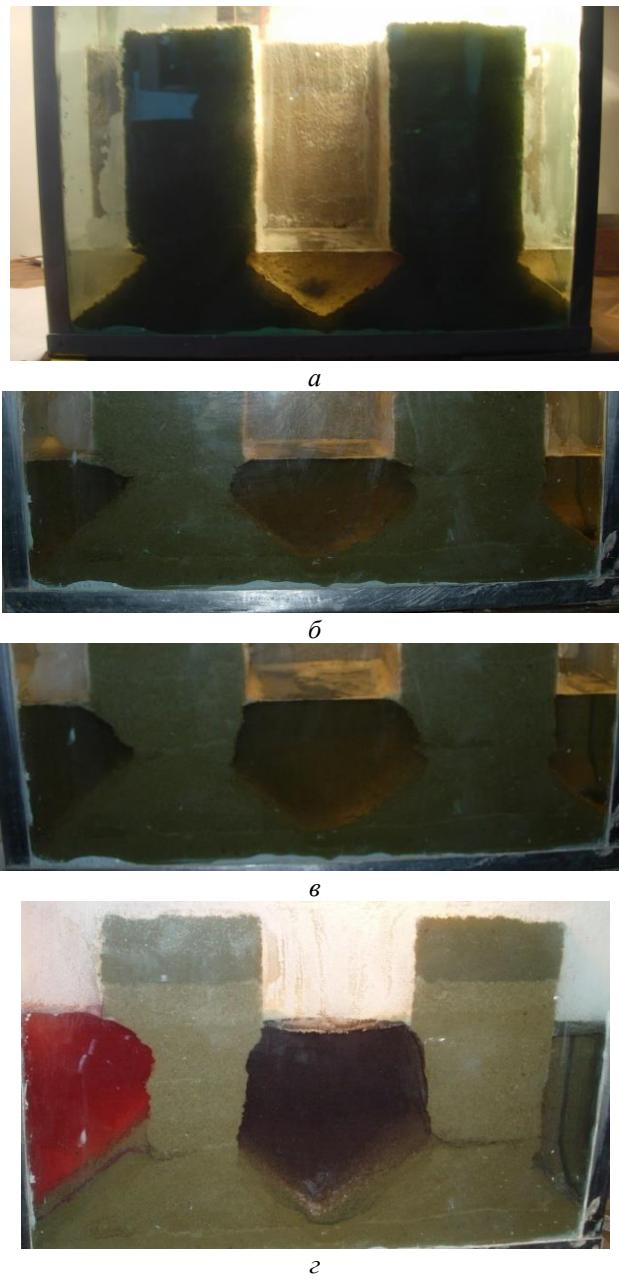
Рис. 2. Результати експериментального моделювання розчинення ціликів у агресивному розсолі – від початкового розчинення (а); формування ніш вилуговування (б); зростання асиметрії ніш вилуговування (інтенсивне розчинення ціликів камери з водоприпливом, сповільнене розчинення у камері № 3 та ледь помітне розчинення у камері № 3) (в); до передобovalного стану (г)

У процесі моніторингових спостережень та моделювання стану гірничого масиву рудника № 2 у 2006–2007 рр. А. М. Гайдін та В. О. Дяків прогнозували ризик утворення крупних провалів за механізмом підрізання та обвалювання ціликів [1, 2, 3, 4, 5, 6] – рис. 2.

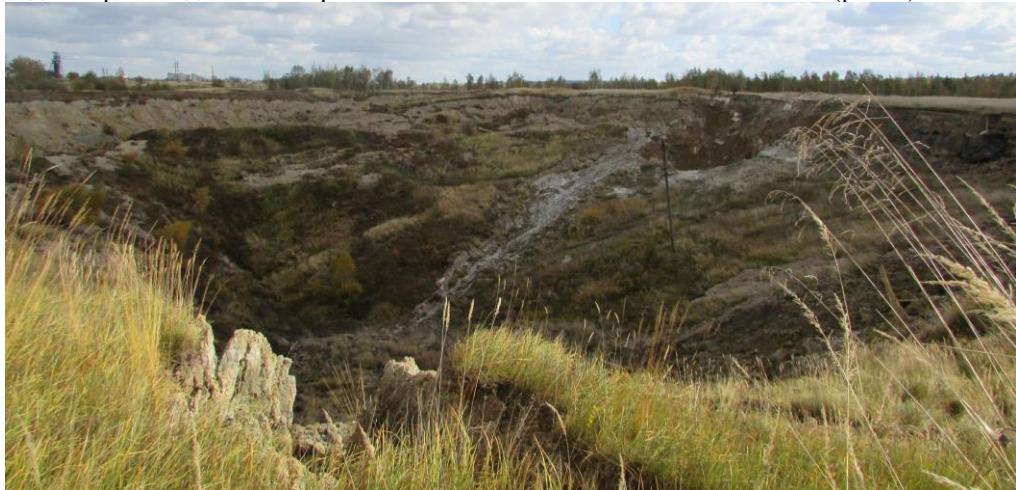
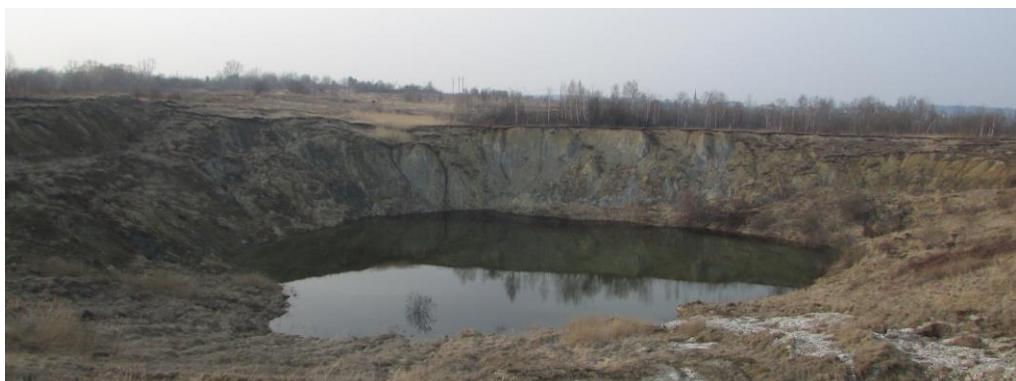
Рис. 3. Провал № 27 на пласті № 10 Пд–Сх рудника № 2 Стебницького ГХП “Полімінерал” у районі камер № 108–109–110–111–112–113, який стався 30 вересня 2017 р., 0 год 46 хв (угорі), та карстове озеро на місці цього провалу станом на 2021 рік (унизу)

30 вересня 2017 р., 0 год 46 хв, на пласті № 10 Пд-Сх рудника № 2 Стебницького ГХП “Полімінерал” у районі камер № 108-109-110-111-112-113 стався карстовий провал із діаметром на денній поверхні 220–230 м та глибиною 45–47 м – № 27 (рис. 3).

Унаслідок провалу виведено з ладу дві опори ЛЕП 35 кВ, припинене електропостачання м. Трускавця було відновлене за резервною схемою. Найкоротша відстань від провалу до автодороги Трускавець–Львів становила 350 м та до найближчих будівель – 600–700 м. Як уже зазначено, провал був спрогнозований на підставі експериментального та матеріально-балансового моделювання.

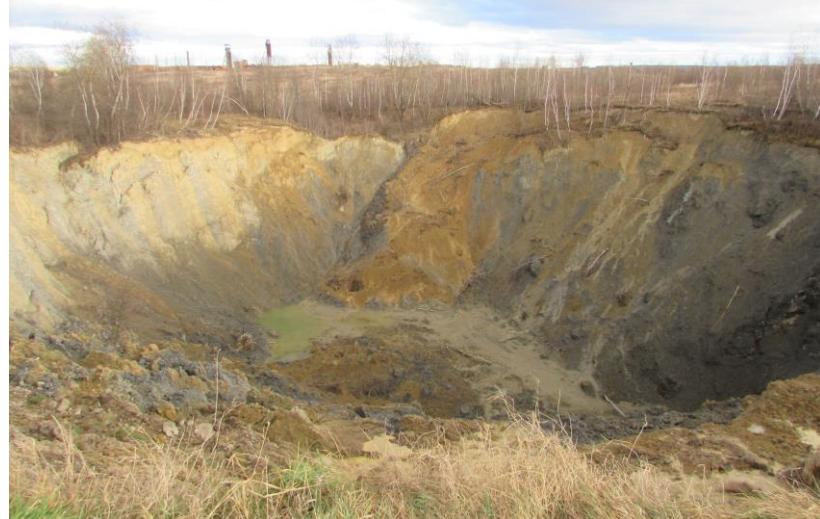
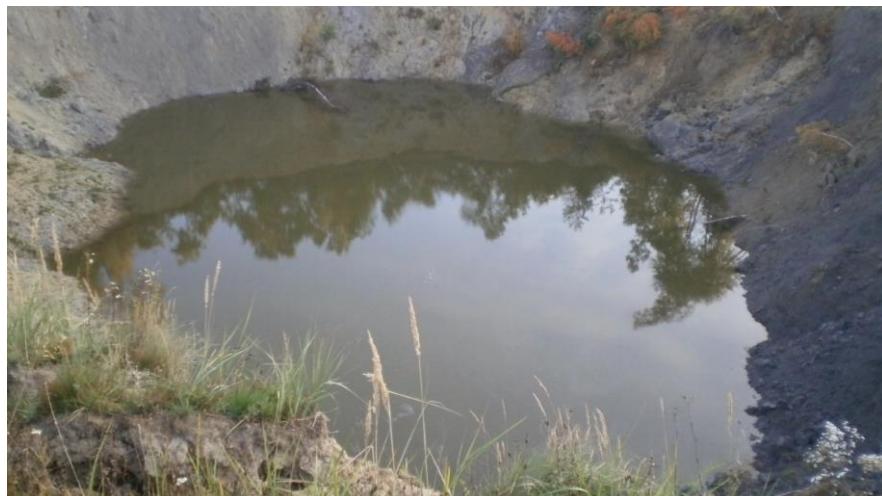
Рис. 4. Провал № 30 на пласті № 10 Пд–Сх рудника № 2 Стебницького ГХП “Полімінерал” у районі камер № 102-103-104, який стався 15 березня 2020 р., близько 11 год 00 хв (угорі), та карстове озеро на місці цього провалу станом на 2021 рік (унизу)

15 березня 2020 року, вранці, близько 11.00, у районі камер 102–104 на відстані 70 м у напрямку на північ від провалу № 27, який стався 30 вересня 2017 року, утворився новий карстовий провал № 30 із діаметром близько 130–150 м та з дуже крутими, майже вертикальними бортами, які постійно обваливались (рис. 4).

Уже за три місяці після утворення провалу почало формуватись карстове озеро, а його борти із субвертикальних стали перетворюватись на більш стійкі, однак усе ще досить круті: із кутами від 35 до 45°, а у деяких місцях – до 60°.

Зсуви та опливини, особливо у періоди інтенсивних опадів, суттєво зменшили глибину провалу, яка нині становить близько 45 м від денної поверхні, а розміри провалу по периферії, за результатами точних вимірювань, становлять від 143 до 167 м.

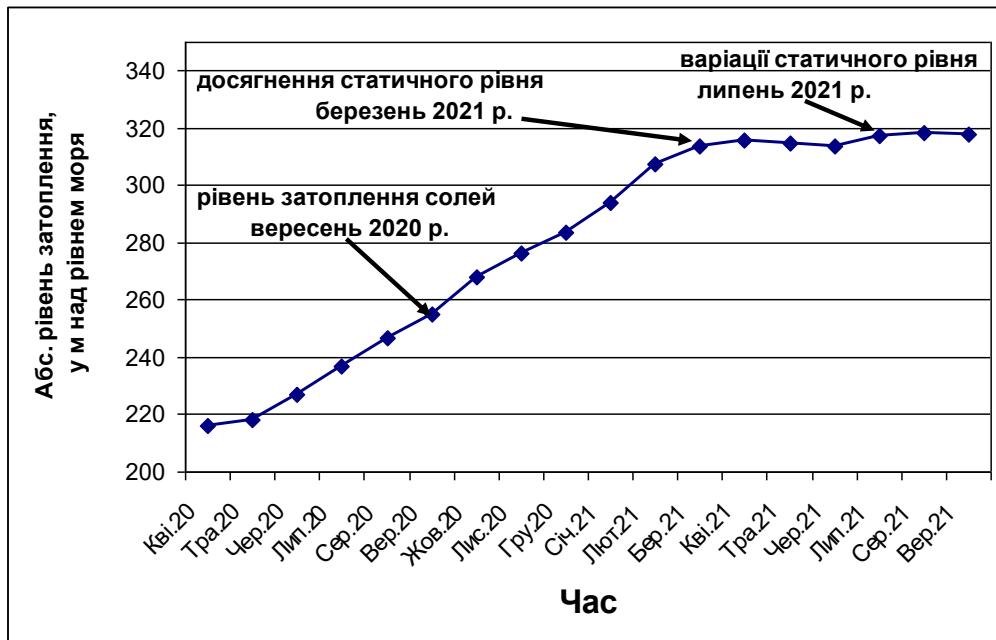
Рис. 5. Динаміка затоплення рудника № 2 після провалу № 30, який стався 15 березня 2020 р. (від квітня 2020 р. до вересня 2021 р.)

У березні 2021 р. затоплення рудника № 2 досягло статичного рівня водоносного комплексу надсольових відкладів, про що свідчать зафіковані коливання від піднімання на 2,1 м у квітні та зниження на 1,13 та 0,92 м, відповідно, у травні та червні 2021 р., підняття рівня на 3,8 та 0,7 м, відповідно, у липні та серпні 2021 р. та зниження рівня на 0,5 м у вересні 2021 р. Цей період ми назвали періодом варіацій статичного рівня (рис. 5).

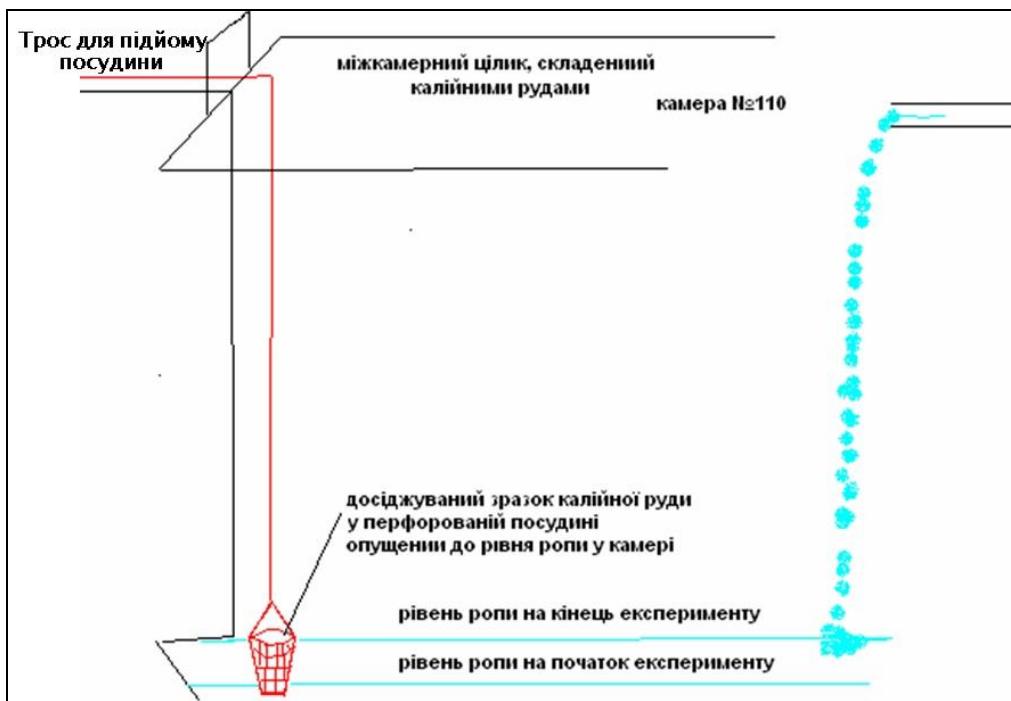
Рис. 6. Принципова схема польового експерименту, проведеного у камері 110 другого горизонту рудника № 2 2009 р. із дослідження часу насичення агресивних розсолів

Про швидкість насичення агресивних до легкорозчинних мінералів розсолів свідчать результати польового експерименту, проведеного нами у 2009 р. з 29 вересня до 13 жовтня, коли занурений зразок каїніт-лангбейнітового складу був занурений у приповерхневий шар ропи на рівні затоплення у камері № 110 – період водопритоку у рудник № 2 агресивних вод із карстового водоносного горизонту за схемою, показаною на рис. 6.

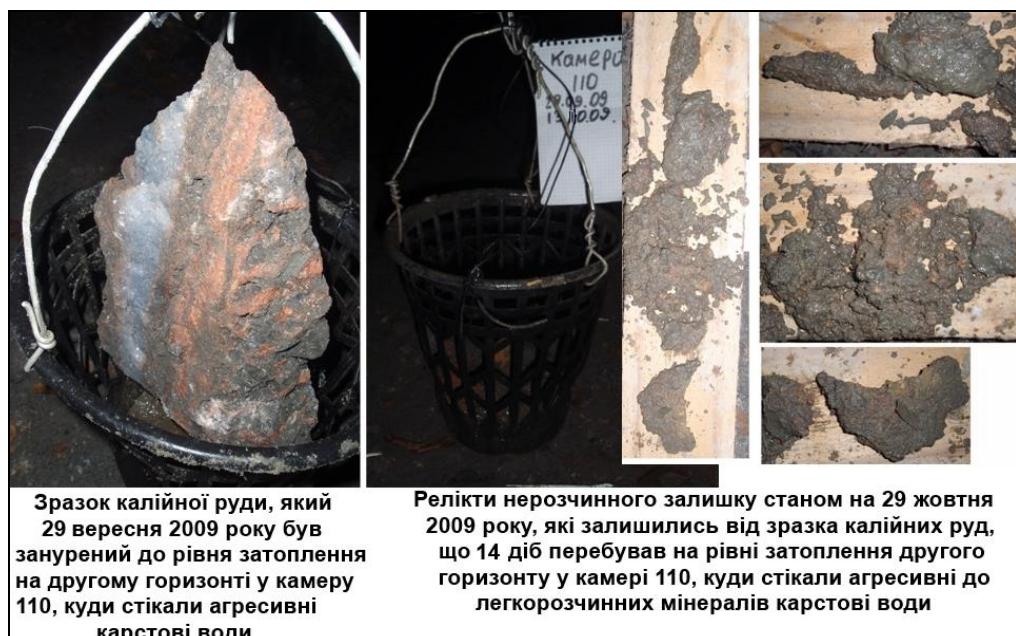
Рис. 7. Результати польового експериментального моделювання у камері 110 другого горизонту рудника № 2, проведеного із 29 вересня до 13 жовтня 2009 р. з визначення швидкостей розчинення легкорозчинних мінералів у реальних умовах агресивним розсолом, його насичення та переходу у рівноважний стан із вміщуючими соляними мінералами міжкамерних ціликів за лічені тижні, причому розчиняються практично усі легкорозчинні соляні мінерали, у тім числі галіт, а релікти галітового каркасу та вкраплень кайніту і лангбейніту зберігаються за умови ізолювання від агресивного розчину суцільним прошарком глини

Отримані результати польового експериментального моделювання показали, що агресивний розсол стає рівноважним із вміщуючими соляними мінералами міжкамерних ціликів за лічені тижні, причому розчиняються практично усі легкорозчинні соляні мінерали, у тім числі галіт, а релікти галітового каркасу та вкраплень кайніту і лангбейніту зберігаються за умови ізолювання від агресивного розчину суцільним прошарком глини (рис.7).
