ГЕОЕКОЛОГІЧНА ХАРАКТЕРИСТИКА НАГІРНИХ ОЗЕР У ЗОНІ ВПЛИВУ ПОДОРОЖНЯНСЬКОГО СІРЧАНОГО КАР'ЄРУ

Б. Камінецька¹, А. Гайдін², В. Дяків¹

Ключові слова: сірчаний кар'єр, відвал, нагірні озера, космознімки Google Earth, морфометричні та гідрохімічні параметри, геоecологічний стан.

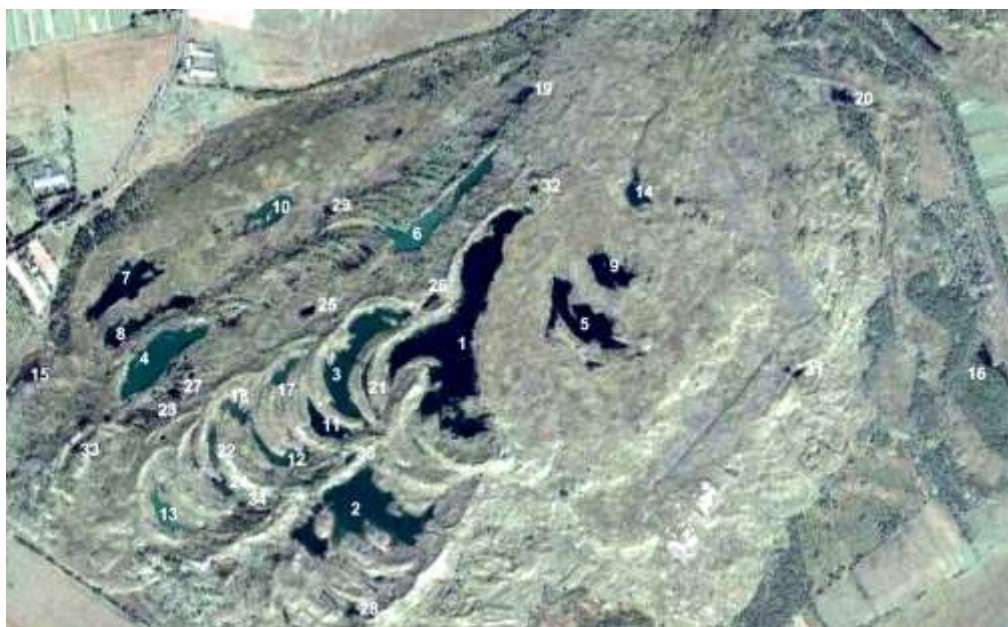
Згідно з проектом рекультиваци, Подорожнянський сірчаний кар'єр затоплюють без попереднього відсіпання глинистого екрана, і внаслідок цього формується озеро Подорожнянське. Крім кар'єрної виїмки, одним з найпомітніших елементів ландшафту зони впливу ДП "Подорожнянський рудник" є відвал № 1, відсіпаний відвалоутворювачем роторного комплексу у 1968–1973 рр. та автотранспортним вивозом у 1974–1994 рр., розташований у південно-західній частині гірничого відводу (див. рис. 1). Відвал № 1 має висоту до 60 м, гребенистий рельєф та самовідновлений ґрунтово-рослинний шар. Він складений неогеновими глинами і мергелями, займає площу 236,2 га, де заскладовано 61,1 млн м³ ґрунту. На поверхні відвалу в безстічних зниженнях утворилось понад 30 невеликих нагірних озер, виділених на топографічній карті та на космознімках Google Earth, отриманих з безкоштовної версії однойменної програми керування, що доступна у мережі Інтернет (www.earth.google.com). Виконано інвентаризацію наявних нагірних озер у межах сучасного геокмлексу гори Крехівська (відвалу № 1) та дано їм найменування відповідно до визначеної площі водного дзеркала: від № 1 – найбільше за площею озеро до № 34 – найменше (рис. 2).

Рис. 2. Нагірні озера сучасного геокомплексу гори Крехівська на топографічній карті (а) та космоснімку Google Earth (б). Номер озера означає його площу – від більшого до меншого.

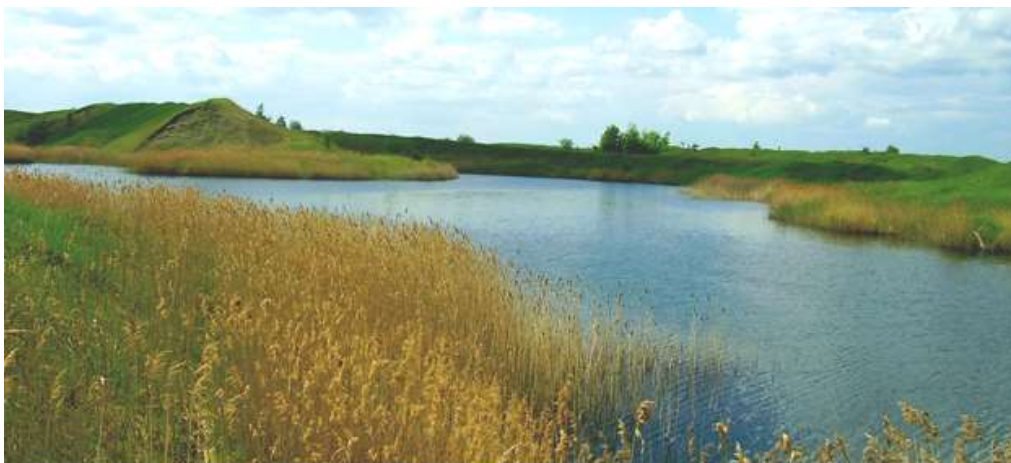
Рис. 5. Акваторія найбільшого озера 1.

Берегова лінія вирізняється складною морфологією, що зумовлена нерівномірним відсипанням відвалу, формуванням гребенів, ускладнених зсувами та намивами, заростанням берегової лінії трав'яною та чагарниковою рослинністю. У західному, північно-східному та південному напрямках простежено три великі затоки. Західна та північно-східна затоки мають більш-менш прямолінійну добре виражену берегову лінію. Для південної затоки характерна наявність численних дрібних заток, півостровів і невеличких острівців (заростей очерету) (рис. 5). Площа озера – 3,52 га, площа водозбору – 7,46 га.

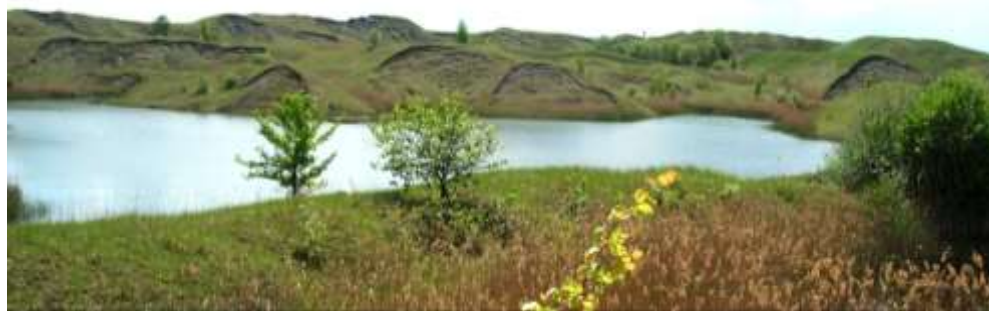
Озеро 2 також розміщене в центрі відвалу № 1. Висота над рівнем моря – 300 м. Озеро має неправильну форму (рис. 6, а), витягнуте з південного сходу на північний захід. Берегова лінія складно розчленована, що пояснюють особливістю відсипання та формування відвалу, а також подальшими процесами формування рельєфу (див. рис. 6, б). Із заходу і південного сходу є дві великі затоки. Довжина озера – 245 м, ширина – 88 м. Довжина західної затоки – 75 м, ширина – 15 м. Південно-східна затока має довжину 41 м, ширину 35 м. Довжина берегової лінії озера – 907 м. Площа озера – 1,7 га, площа водозбору – 4,25 га.

Уздовж берегів озера простежено численні зсуви (див. рис. 6, б); це свідчить про те, що рельєф і надалі формується, а дно озера замулюють зсувні маси ґрунту.

Рис. 6. Контур озера 2 на космознімку Google Earth (*a*) та його сучасний ландшафт у південній частині (*б*).

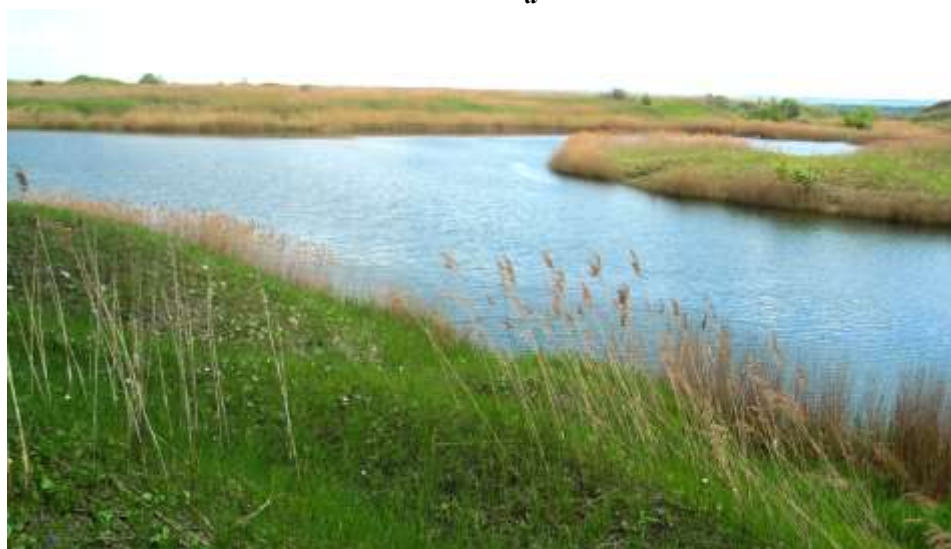
Форма озера серпоподібна, воно простягається з північного сходу на захід і південь (рис. 7). Східний берег озера має виразну рівну дугоподібну форму. На західному березі простежено виступ віялоподібної форми, що утворився внаслідок відсипання відвалу. На півдні й північному сході є невеликі затоки.

Довжина озера – 280 м, ширина – 60 м. Довжина берегової лінії – 1 018 м. Площа озера – 1,3 га, площа водозбору – 4,13 га.

Рис. 7. Контур озера 3 на космоснімку Google Earth (*a*) та його акваторія біля північного берега (*б*).

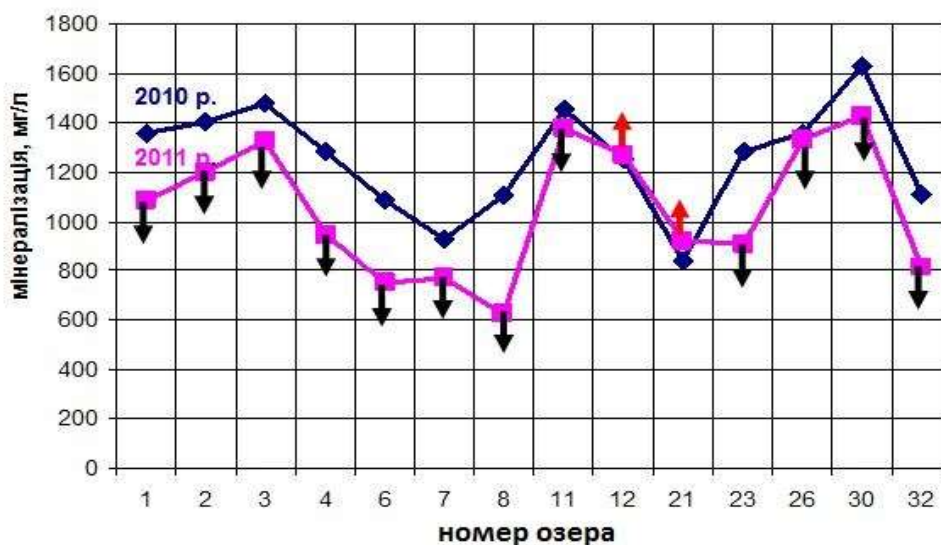
Рис. 8. Динаміка зміни мінералізації вод нагірних озер протягом 2010–2011 рр.

На підставі проведених досліджень можна зробити висновок, що хімічний склад вод нагірних озер формується внаслідок різної інтенсивності вилуговування тонкодисперсного гіпсу із закладованих у відвалі № 1 мергелів та глин косівської світи. Прісні озерні води та ультрапрісні атмосферні опади, взаємодіючи з відвальними породами, суттєво змінюють свій гідрохімічний склад. Особливо активно це відбувається в умовах активізації опливин та зсувів берегів. Саме ті озера, у яких високі береги й часто активізуються геодинамічні процеси, мають підвищену мінералізацію та підвищені вмісти сульфатів, тоді як для озер, у яких борти виположені, характерна усталеність гідрохімічного складу (рис. 8, 9).

За гідрохімічним складом води нагірних озер опріснюються, знижується вміст сульфатів та загальна мінералізація. Однак динаміку цих змін потрібно вивчати.

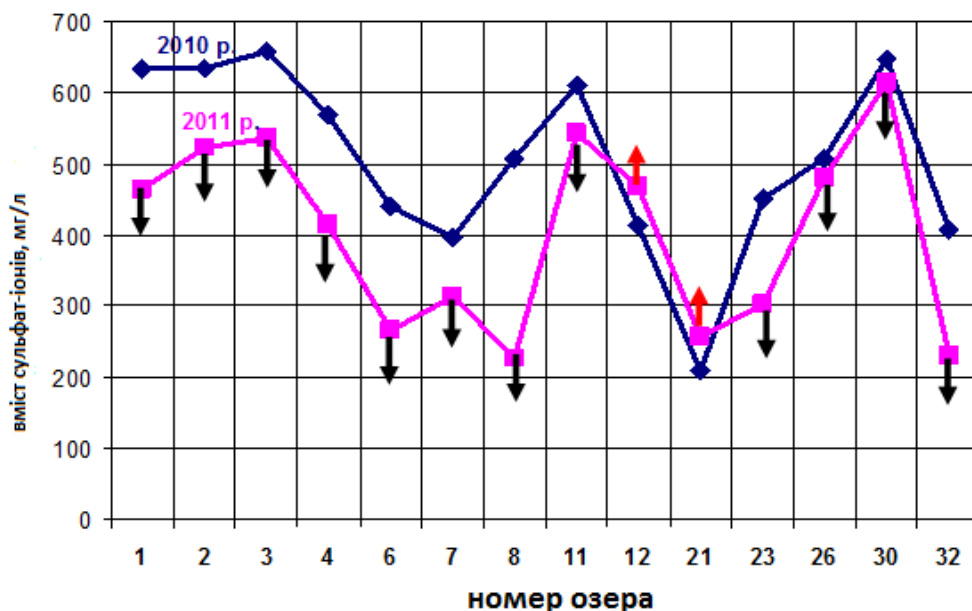
Рис. 9. Динаміка зміни вмісту сульфат-іонів у воді нагірних озер протягом 2010–2011 рр.
