## РОЗВІДКОВІ АРХЕОЛОГІЧНІ ДОСЛІДЖЕННЯ ЦЕРКВИЩА ПРЕСВЯТОЇ ДВІЇ МАРІЇ В м. ДРОГОБИЧІ

Наведено результати розвідкових археологічних досліджень на території церквища Пречистої Діви Марії у м. Дрогобичі в 2001 р. Дослідженнями виявлено елементи благоустрою XVIII-XIX ст., могильник XVII-XVIII ст. та археологічний матеріал XII-XIX ст.

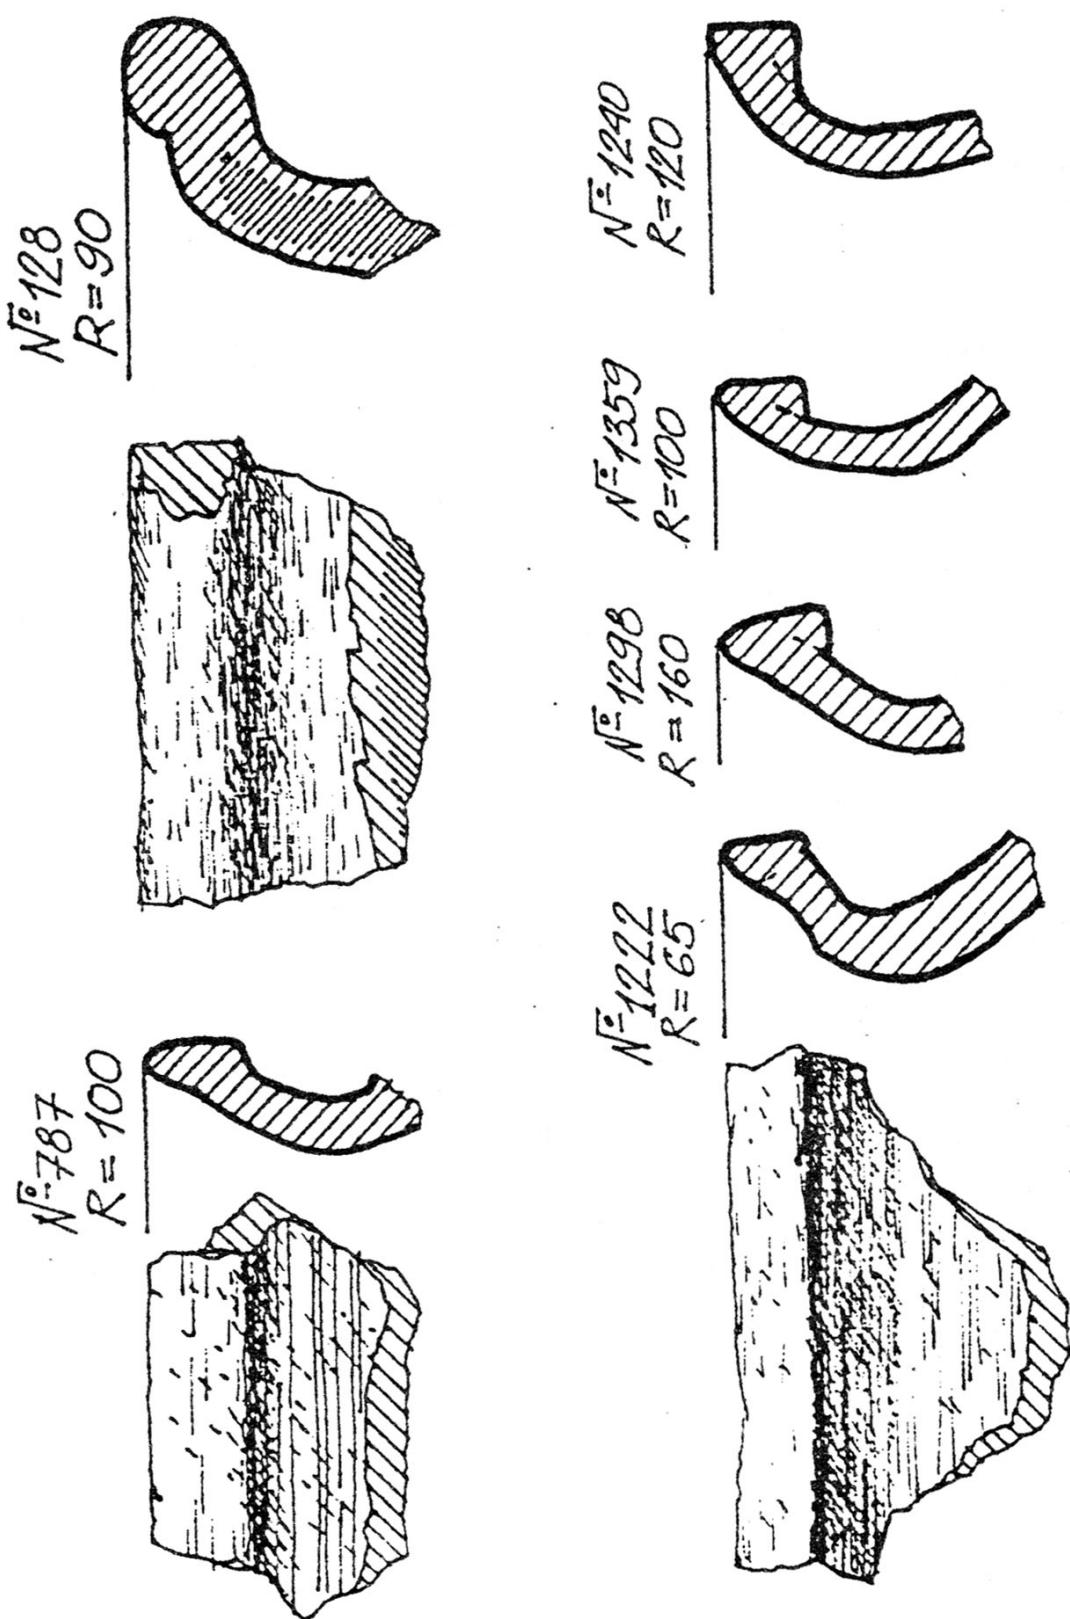
Рис. 2. Фрагменти кераміки XII-XIV ст.

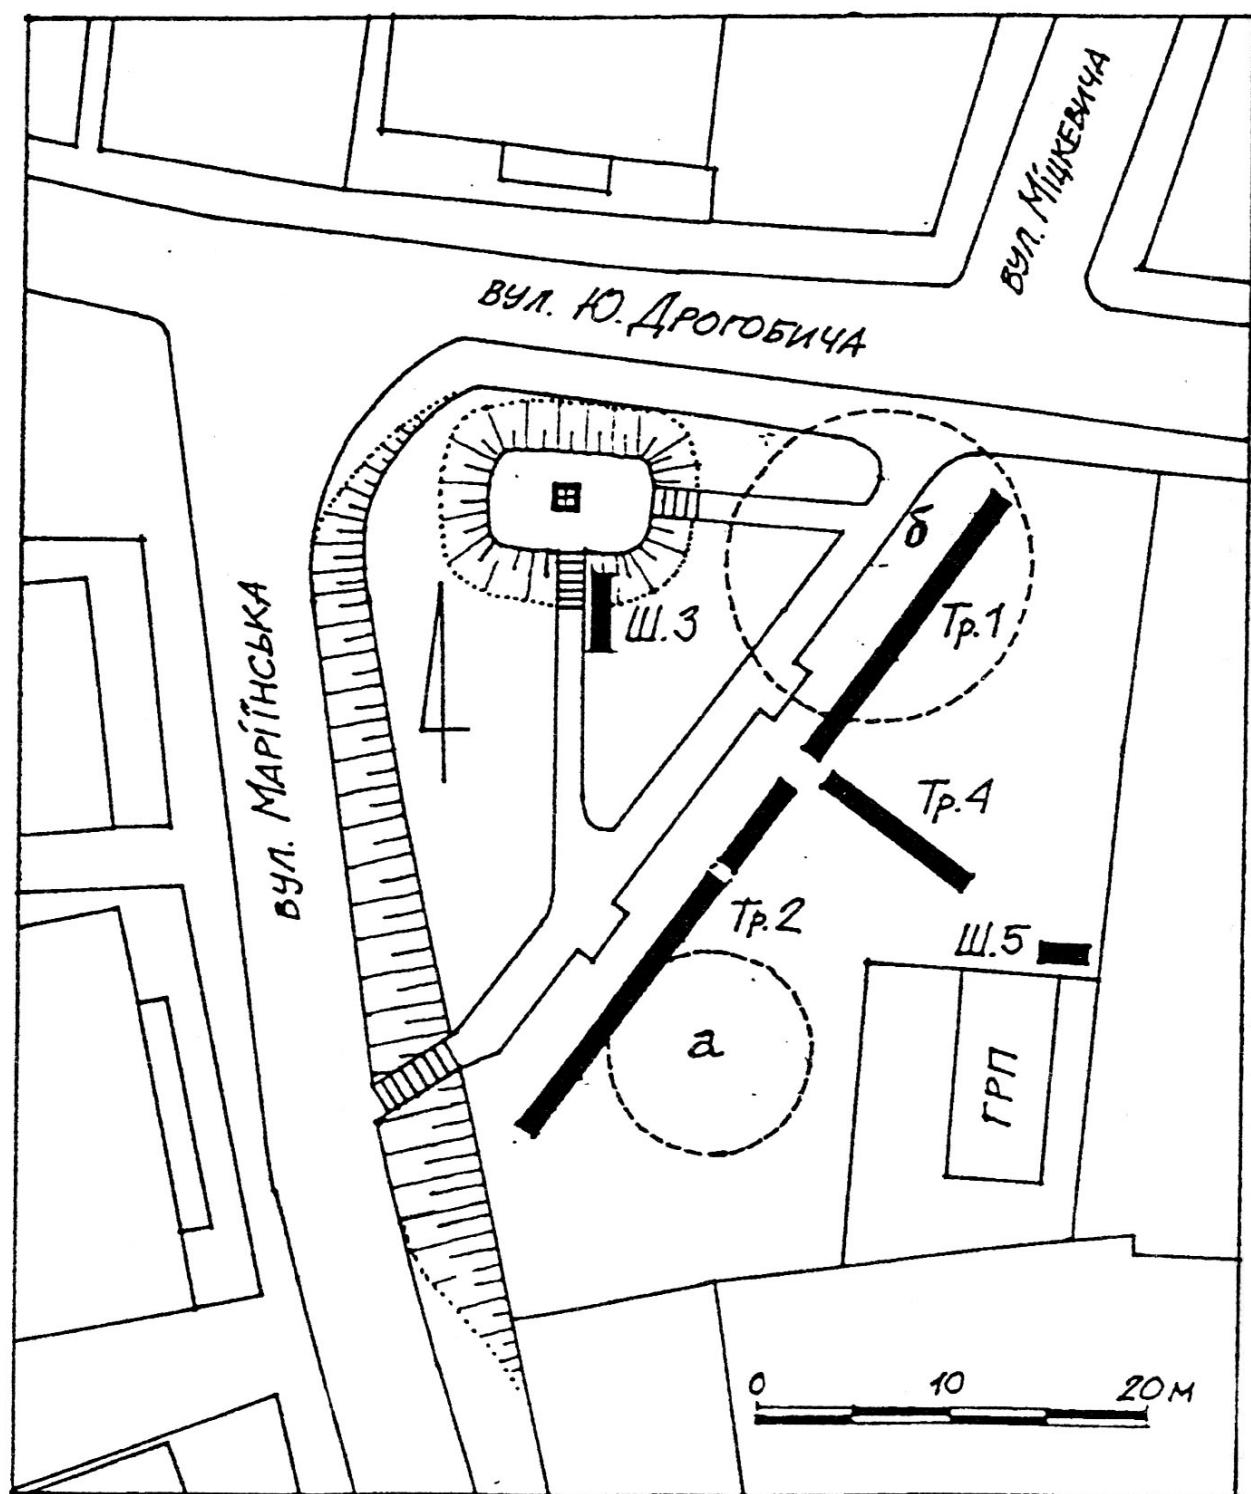
Рис. 3. План церквища Пресвятої Діви Марії.

На початковому етапі досліджень для попереднього вивчення самої ділянки застосовано біолокаційну методику. Роботи проводив доцент кафедри Реставрації та реконструкції архітектурних комплексів Національного університету «Львівська політехніка» архітектор-реставратор К. Присяжний. Ним було локалізовано контури двох імовірних архітектурних об'єктів в південній та північній частинах ділянки. Зафіксовані біолокаційним методом планувальні характеристики дали підстави попередньо визначити їх функціональне призначення (храми) та датувати, відповідно, XV-XVI та XVII-XVIII століттями (рис. 3, а, б).

У ході досліджень розбитко сітки розвідкових траншей та шурфів (траншеї №1, 2, 4, шурфи №3, 5) загальною площею 33 м<sup>2</sup>. Траншеї №1 та 2 розташовані на одній осі в 3 м на схід від асфальтової доріжки, паралельно до неї ( $A=40^{\circ}$ ). Вони мають наскрізну нумерацію археологічних квадратів (арабськими цифрами) що йде з півночі на південь. Шурф №3 розбито паралельно до бетонних східців, що ведуть з півдня до дерев'яного хреста, на відстані 0,5 м від огороження майданчика з хрестом. Ширина шурфа №3 становить 1 м, довжина – 4 м. Траншея №4 розмічена перпендикулярно до траншеї №1 та 2. Шурф №5 закладено при сучасній східній огорожі ділянки (рис.3, 1-5).

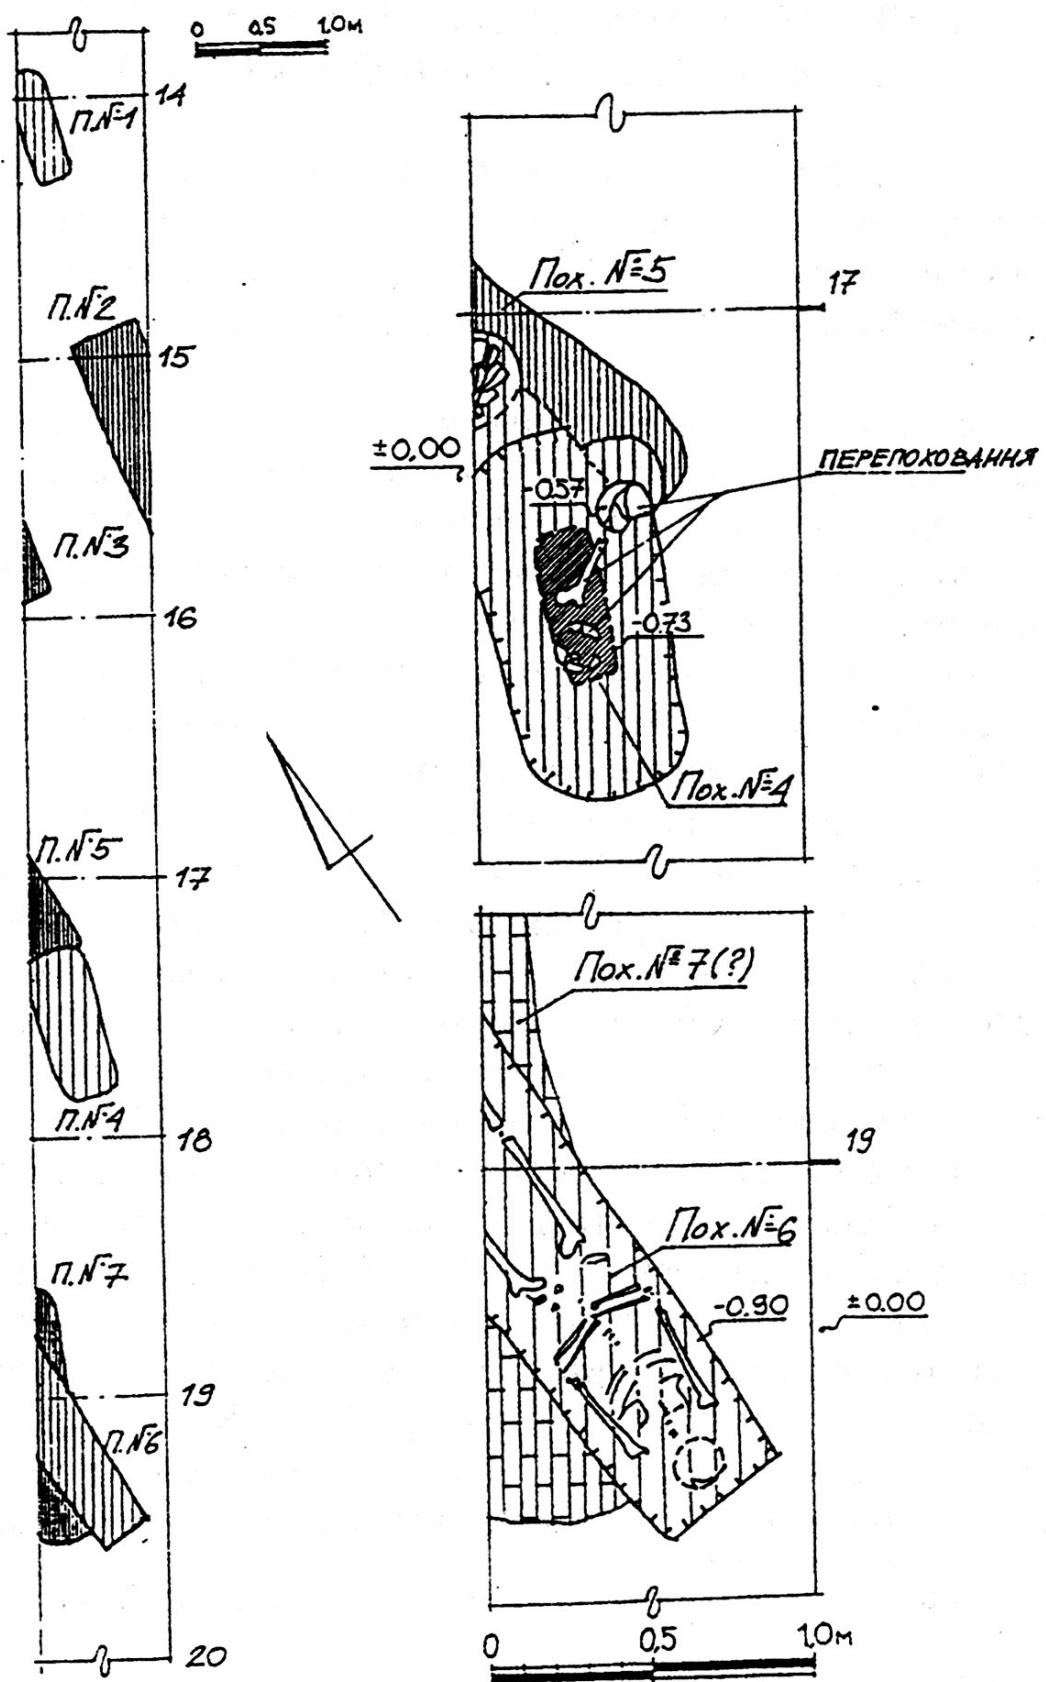
Рис. 4. Схематичний план траншеї №2. Плани поховань №4 і 6.

Під шаром вимостки з гальки в транші № 2 виявлено на поверхні материка сліди поховальних ям та перепоховань (усього – сім поховань та одне перепоховання) (рис. 4, а). Поховання розташовані рядами та орієнтовані по осі південь-північ. У ході проведених робіт вибрано заповнення поховальних ям № 1, 2, 4 та частково № 6

Поховальна яма №4 (1,3 x 0,5 м) виявлена у квадраті 17 траншеї №2. У верхній частині заповнення ями (суміш суглинку та материкової глини) зафіксовано два фрагменти черепа та гомілкової кістки (0,56-0,58 м від рівня поверхні), що мали безладне розміщення, - очевидно, перепоховання. Під цим перепохованням на глибині 0,73 м зафіксовано дитяче поховання (0,49 x 0,20 м). Від труни збереглись сліди дерев'яної обшивки. Стан збереження поховання незадовільний – збереглись фрагменти грудної клітки та окремі кістки. Оскільки розмір кістяка становить не більше 49 см, то можна стверджувати, що це – поховання немовляти віком до 6 місяців. Поховальна яма №4 наклалася на поховальну яму №5, частково зруйнувавши її заповнення (рис.4, б). У заповненні поховальної ями виявлено фрагмент металевого цвяха та три незначних фрагменти кераміки (XIII(?) - XVIII ст.).

Контур поховальної ями №6 (квадрати 18-19 траншеї №2, A=358°) виявлено на глибині 0,9 м від сучасної поверхні. Її розміри становлять 1,65(?) x 0,4 м (північно-західний край заходить у західну стінку розкопу). У заповненні виявлено дев'ять незначних фрагментів кераміки. Один фрагмент боковини можна попередньо датувати XI-XIII ст., решта – XVI – XVIII ст. При поверхневій зачистці поховання знайдено рештки хребців, ребер, сліди дерев'яної труни. Кістки збереглись у незадовільному стані, череп знищений корінням дерева. Поховання №6 перерізає пляму поховальної ями №7 (не досліджувалась). Накладання поховань свідчить про тривалий час функціонування даного могильника.
