КОМПОНЕНТНИЙ СКЛАД ШТУЧНОГО КАМЕНЮ ІСТОРИЧНОЇ ЧАСТИНИ м. ЛЬВОВА

А. Сеньковський, В. Степанов, А. Андріяшева, І. Побережська

*Львівський національний університет імені Івана Франка
79005 м. Львів, вул. Грушевського, 4
E-mail: mineral@franko.lviv.ua*

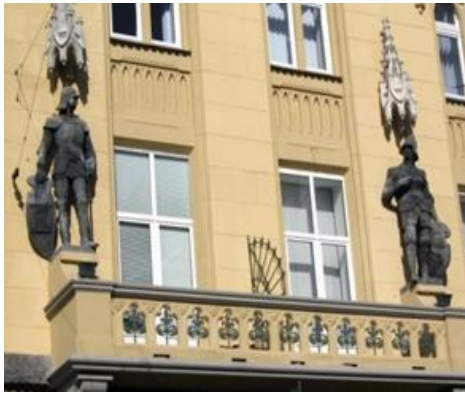
Рис. 1. Постсесейно-неоготична кам'яниця, вул. Вало́ва, 11.

Серед різновидів штучного каменю, який використовували для становлення історичної частини Львова, можна умовно виділити дві групи: матеріали, складені з піску й вапна (класичним прикладом є статуї лицарів на вул. Валовій), та гіпсові маси з піском (лев з двома тулубами) (рис. 1, 2).

Постсесейно-неоготична кам'яниця № 11 збудована у 1909–1910 рр. за проектом Артура Шлеєна для Сабіни Фрідлер. Середньовічні лицарі на фацияті тримають геральдичні щити з гербами Королівського столичного міста Львова та королівства Галичини і Володимирії. Їхні фігури в обладунках західного зразка неначе доповнюють варязьку статую короля Данила [2].

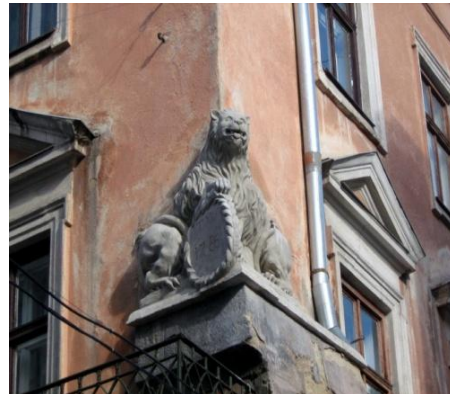
Рис. 2. Лев з двома тулубами.

Близькість латинської катедрі привела до того, що наприкінці XVIII ст. власниками всіх кам'яниць на вул. Галицькій були римо-католики. Однак кам'яницю на розі вулиць Галицької та Староєврейської перебудували з 1791 р. для торговця вином Товія Вайгеля. Від того часу походить наріжна скульптура лева з двома тулубами, через що будинок називають “Під левами” [2].

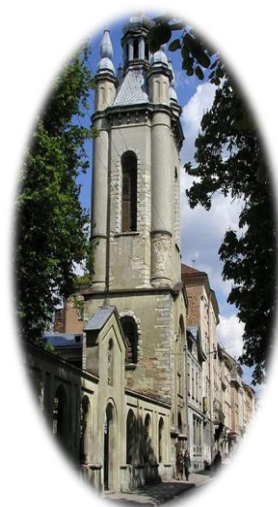
Рис. 3. Вірменська церква.

Цікавим об'єктом, де під час будівництва використовували вставки зі штучних матеріалів, є Вірменська церква (рис. 3). Цю церкву [2] збудував у другій половині XIV ст. (1363–1370) майстер Доре (або Дорхі). Протягом століть вона була громадським і релігійним центром вірменської колонії у Львові. У 1367 р. церква стала соборною. Надалі навколо неї склався один із найцікавіших ансамблів, до якого ввійшли дзвіниця (П. Красовський, 1571 р.), палац архієпископа (XVIII ст.), вірменський банк (XVII ст.), монастир бенедиктинок (1682), пам'ятна колона з постаттю святого Христофора та дерев'яний вівтар з композицією “Голгофа” (XVIII ст.), огорожі з брамами (XVIII–XIX ст.).

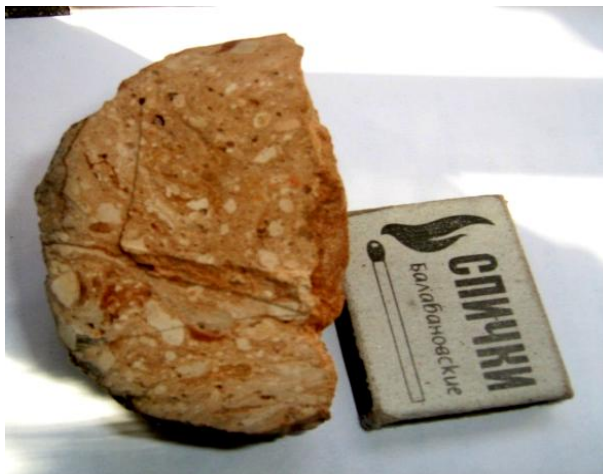
Рис. 4. Взірець породи з нижнього карниза Вірменської церкви

Для прикладу розглянемо склад карнизів Вірменської церкви: нижній – міцний та верхній – слабо зцементований [3]. Нижній карниз – це міцна, сильно зцементована порода бурувато-бежевого кольору, дуже пориста, порівняно легка (рис. 4). Структурно це брекчія. Кутасті уламки розміром від 0,1 до 10,0 мм і більше представлені сірим і ясно-сірим мергелем. Цементувальна маса дрібнозерниста, заліристо-карбонатна.

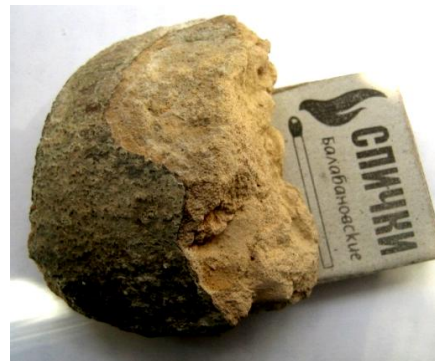
Рис. 9. Взірець з верхнього карниза Вірменської церкви.

Верхній карниз (рис. 9) – це слабо зцементована порода світло-сірого і світло-бежевого кольору, яка розмокає у воді. Її поверхня покрита щільною міцною кіркою.

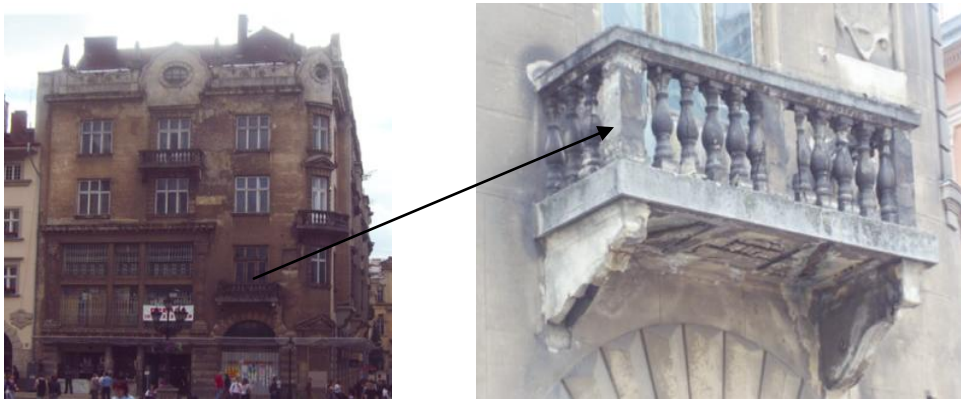
Рис. 14. Балкон універмагу на площі Ринок.

Ще одним прикладом штучного каменю є зрізці з балясини (зрізець 1) (міцний матеріал) і штукатурки (зрізець 2) (слабко зцементований) з універмагу на площі Ринок (рис. 14).

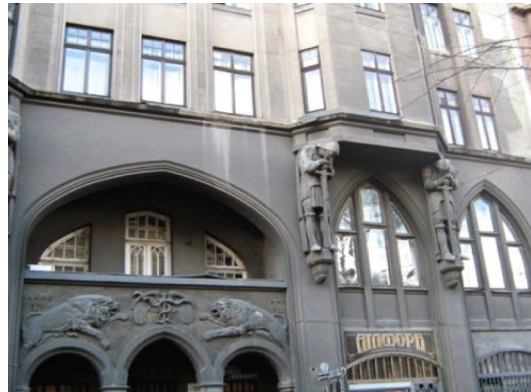
Рис. 17. Статуї атлантів-лицарів на вул. князя Романа.

Суттєві відмінності та специфічний мінеральний склад має штукатурка зі статуй атлантів-лицарів на вул. князя Романа (рис. 17). Уламки кварцу – округлої й кутастої форми, розміром до 0,5 мм; окремі, переважно округлі уламки мають розмір до 1 мм. Наявні також поодинокі зерна кислого плагіоклазу розміром 0,1–0,5 мм, кутасті й напівкруглі. У них іноді простежують вузькі полісинтетичні двійники (кут загасання двійників не перевищує 10°), вірогідно, це альбіт. Трапляються уламки зерен і кристалів прозорого й пелітоморфного карбонату розміром до 0,5 мм.
